Sanierung und Umnutzung eines Gärtnerhauses "Streckhof" zum Gärtnermuseum Neuer Weg 33, 38302 Wolfenbüttel

Baubeschreibung

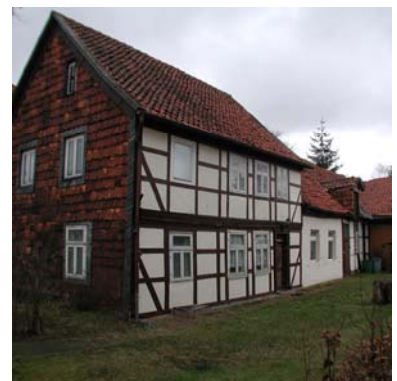
Ansicht Südwest

Das Wohnhaus ist zweigeschossig und teilunterkellert, der Oberstock auf gleichartig profilierten Balkenköpfen und Füllhölzern (farbig bemalt) knapp vorkragend und der Westgiebel mit Krempziegelbehang versehen.

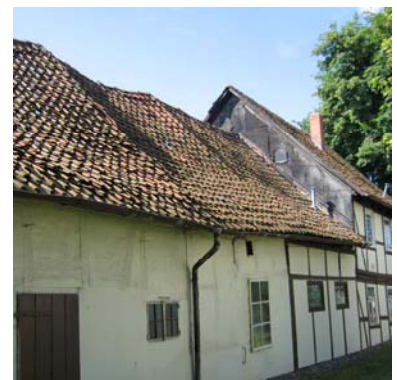
Ansicht Nord

Der o.g. Streckhof ist seit Anfang des 19. Jahrhunderts nachgewiesen. Über dem ehemaligen Hauseingang an der Nordseite befindet sich die Inschrifttafel mit folgendem Text:
„:J:H:R:Höltge:den 20 Juli 1800:“

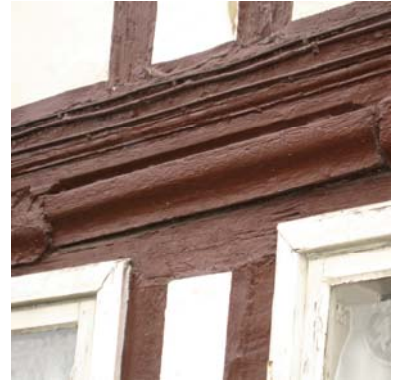
Detail – vorgerückte Füllhölzer

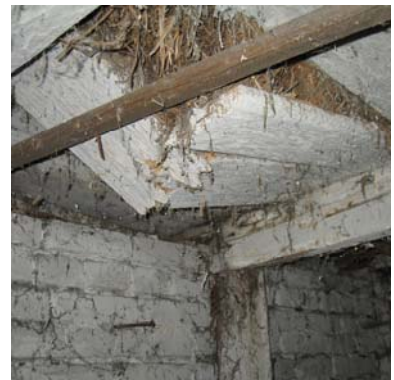
Zwischendecke Stallgebäude

Das Stallgebäude bleibt ebenfalls in seiner Struktur erhalten, lediglich der Einbau einer Treppe zum Bodenraum ist vorgesehen, um den Dachboden als Ausstellungsfläche und Lager für Gartengeräte nutzen zu können, geplant ist die Funktion der Ladeluke zu demonstrieren.

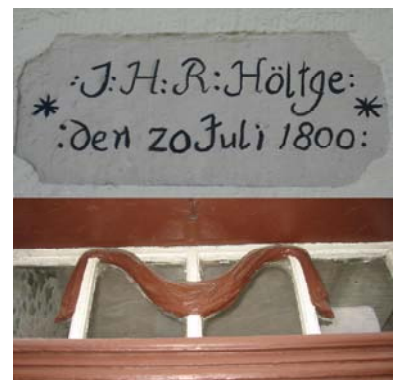
Detailansicht Inschriftentafel und Haustür

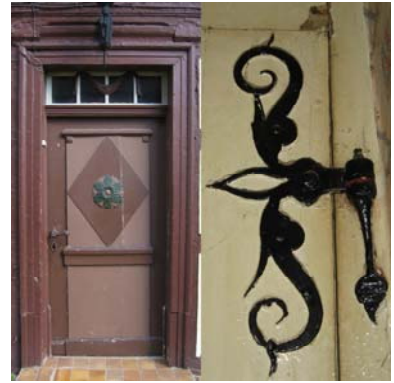
Detailansicht Haustür und Innentürbeschlag

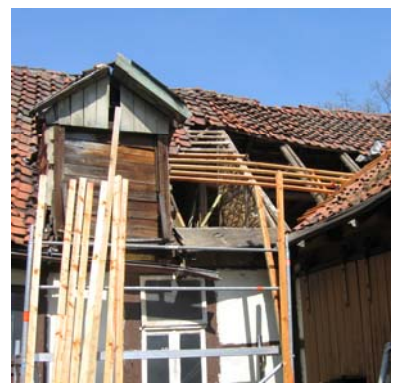
Das statische System, weist gravierende Mängel und Gefahrenpunkte auf, die durch zusätzliche Abstützmaßnahmen (Kehle) provisorisch gesichert wurden. Es besteht dringender Handlungsbedarf. Das Ausmaß der Schäden erfordert Maßnahmen, die über bloßes Reparieren hinausgehen müssen, um die Bausubstanz zu retten.

erste Sicherungsmaßnahmen im Dachbereich

Die Dachkonstruktion der Wirtschaftsgebäude muss verstärkt, der Winderker und die Dacheindeckung erneuert werden.

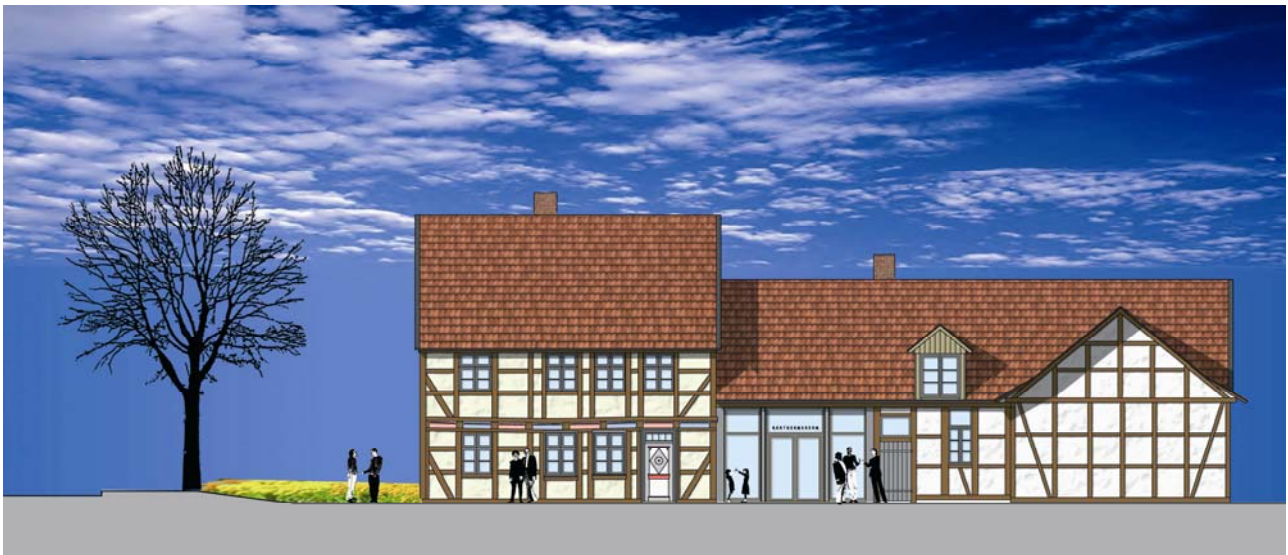
Ansicht Süd, Planung
